# Kommuneplanens arealdel 2022-2040

## Delrapport kulturmiljø

Kartlegging av kulturminner og kulturmiljøer i tidligere Svelvik kommune

Oppdragsgiver:	Drammen kommune
Tittel på rapport:	Delrapport kulturmiljø
Oppdragsnavn:	Kommuneplanens arealdel 2022-2040
Oppdragsnummer:	633299-04
Utarbeidet av:	Anette Hansen og Harald Tallaksen
Oppdragsleder:	Gunnar Berglund
Tilgjengelighet:	Åpen

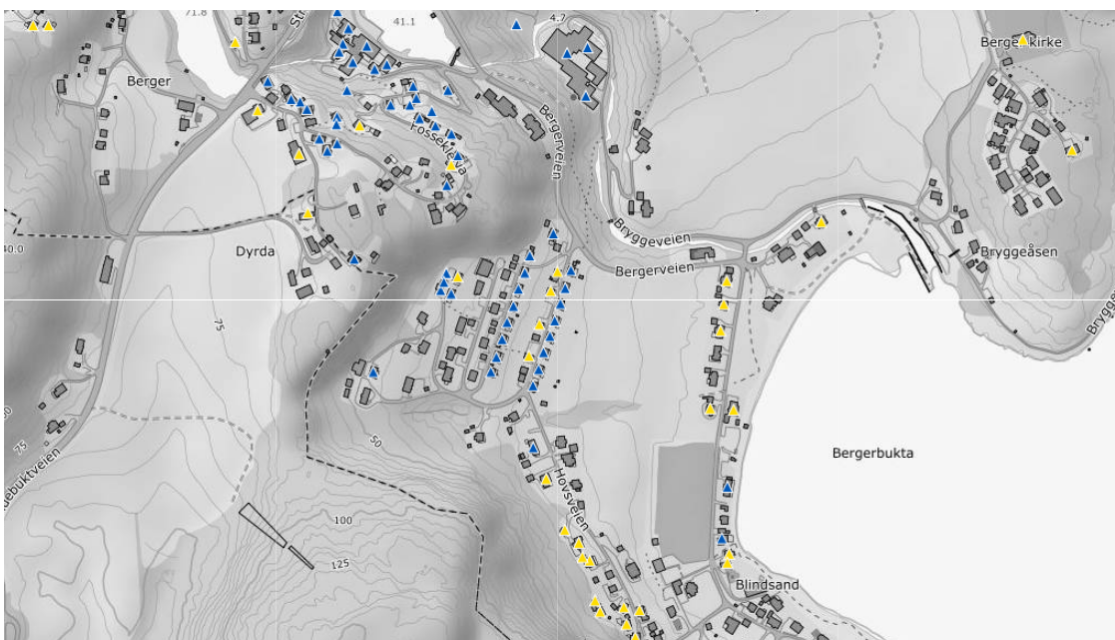
Figur 1-2: Kartutsnitt over Berger med nye, ikke SEFRAK-registrerte objekter markert med gult, SEFRAK-registrerte med blått. Kilde: Asplan Viak.

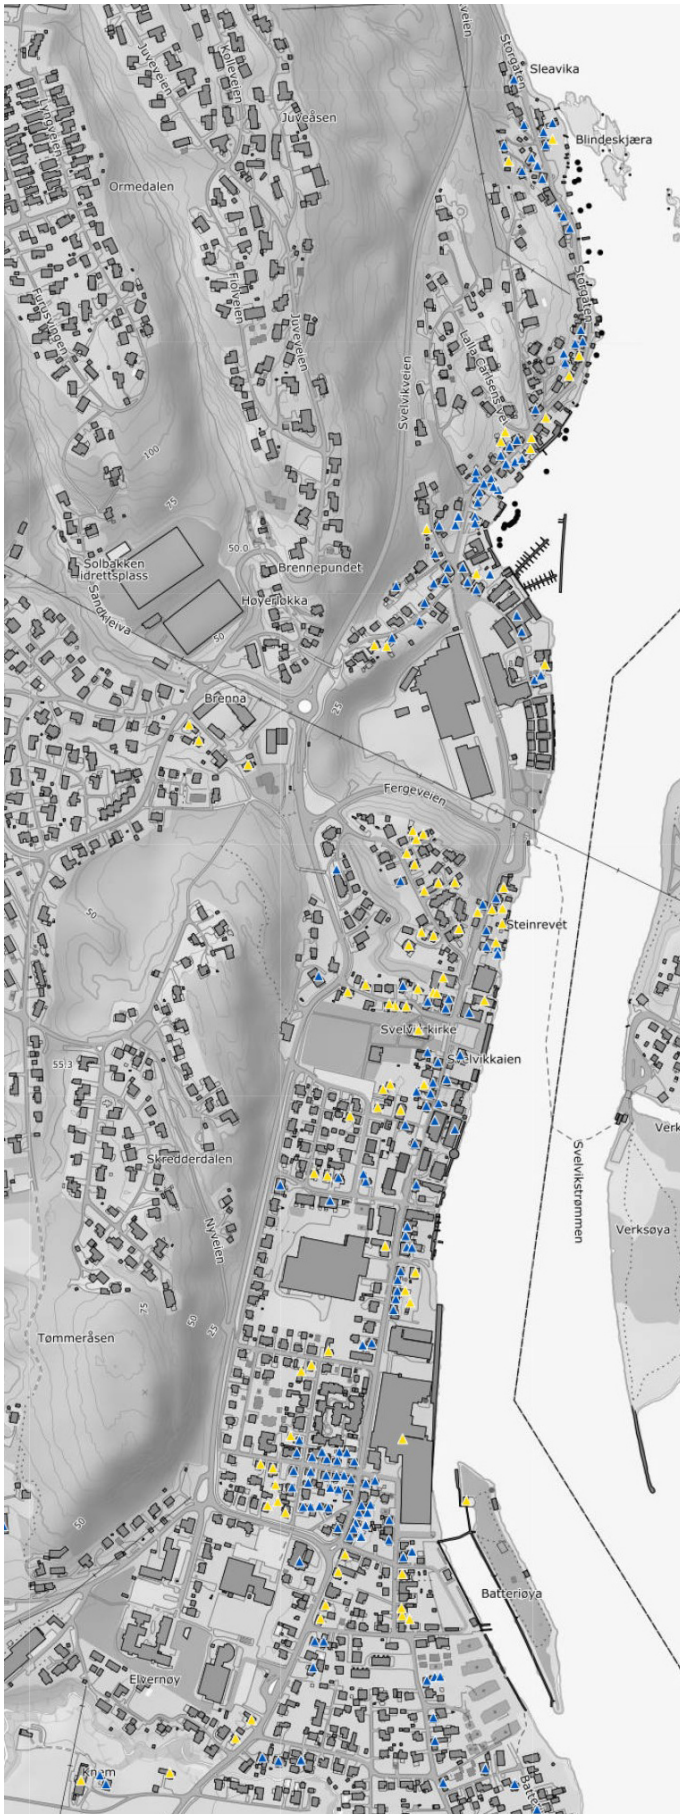
Figur 1-3 Kartutsnitt som viser Svelvik sentrum. Nye, ikke SEFRAK-registrerte objekter markert med gult, SEFRAK-objekter med blått. Kilde: Asplan Viak

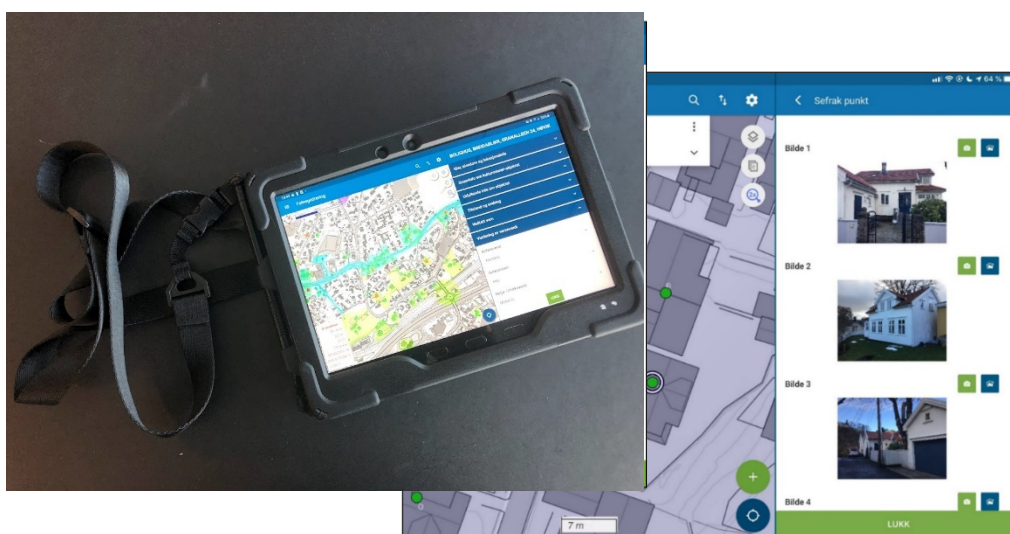
*Figur 2-1: Nettbrett benyttes til fotografering og registrering i felt. På dette vises kart og kommunale plandata, samt kopi av original SEFRAK-registrering. Kilde: Asplan Viak*

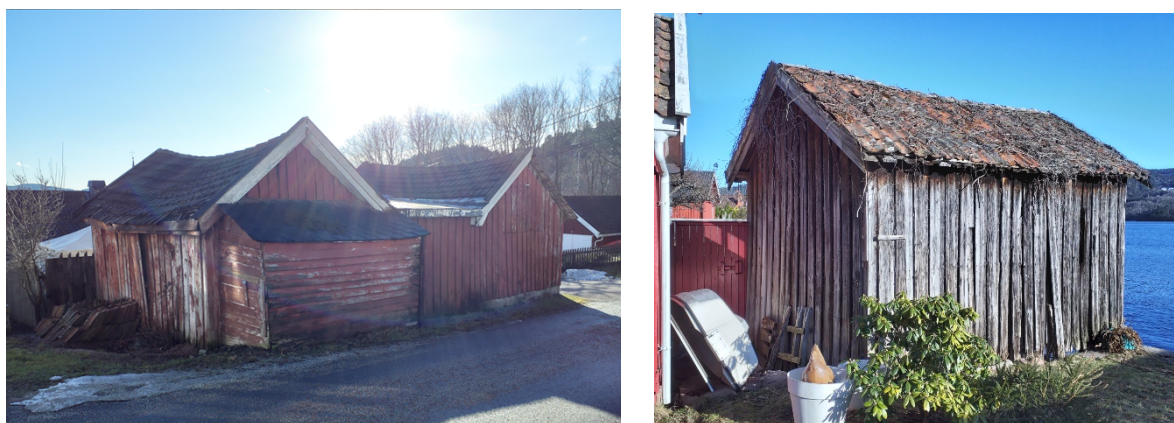
*Figur 5-1: Eksempler på truede bygninger med varierende grad av forfall. Paradokset er at bygninger som er lite endret og dårlig vedlikeholdt, ofte har høy grad av autentisitet. Kilde: Asplan Viak*

Bygninger med begynnende forfall som kan få alvorlige konsekvenser på litt lengre sikt, som eksempelvis utett taktekkning, knuste vinduer (som åpenbart har stått slik en stund). Noen råteskader i deler av yttervegg/takkonstruksjoner, pågående setningskader (f.eks. stabber som er i ferd med å velte). Bygget må utbedres for å stanse forfallet.

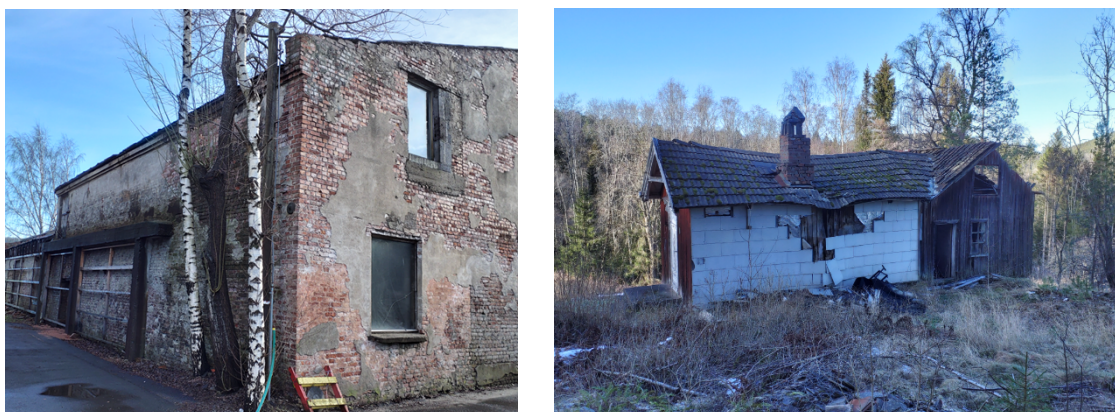
*Figur 5-2: Eksempel på to bygninger som ligger i grenselandet mellom sterkt truet og tapt. Kilde: Asplan Viak*

Forfallet har kommet så langt at det meste av bygningen må skiftes (på bekostning av kulturminneverdiene), eksempelvis at taket har delvis falt ned, omfattende råteskader i bærende konstruksjoner, utrasing av fundamenter mm.

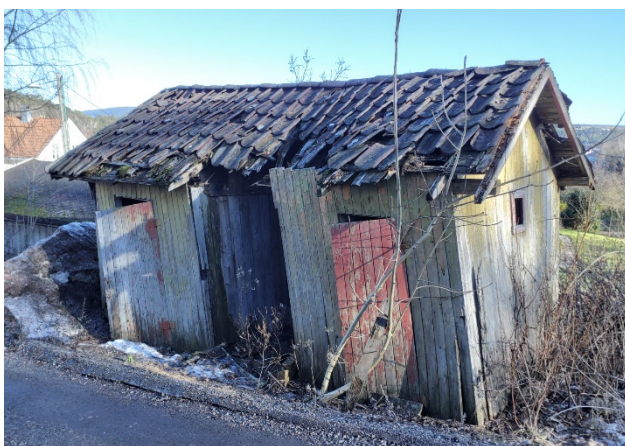
*Figur 5-3: Eksempel på en bygning som nok må ansees som tapt. Kilde: Asplan Viak*

Bygningen anses som tapt ved total kollaps av tak/yttervegger/fundamentering. Den kan være helt eller delvis sammenrast («falt i ruin»), revet/brent eller erstattet med nytt bygg. Alternativt er den så kraftig fornyet at det kun er ytterst få rester igjen fra opprinnelig bygning.

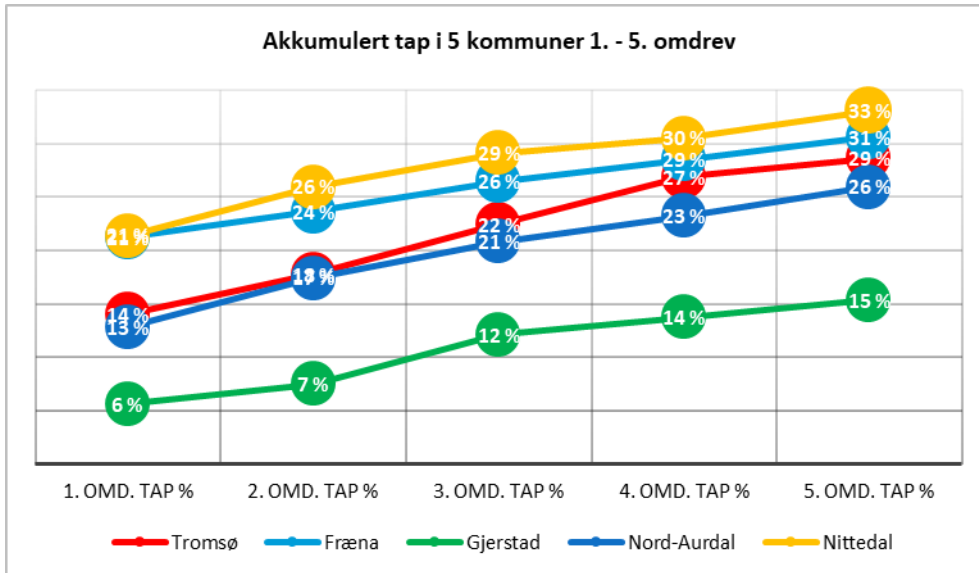
Figur 6-1: Akkumulert tap av SEFRAK-registrerte bygninger i 5 kommuner. Kilde: Riksantikvaren "Status for Verneverdige kulturminner i utvalgte kommuner", Asplan Viak 2022.

Sammenlignet med disse kommer Svelvik gunstig ut med lavere tap enn presskommunene Tromsø og Nittedal. Svelvik kommer også bedre ut enn Nord-Aurdal og gamle Fræna kommune. Dette skyldes at disse kommunene har hatt et stort tap av bygninger knyttet til primærnæringene fiske og landbruk.

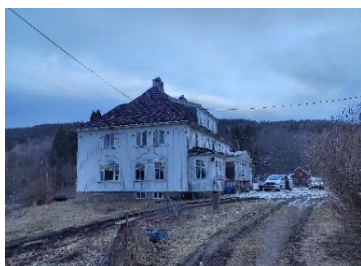
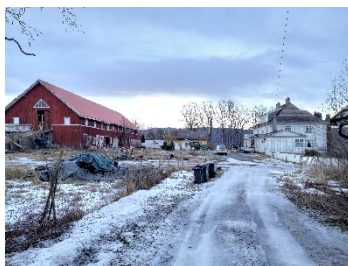
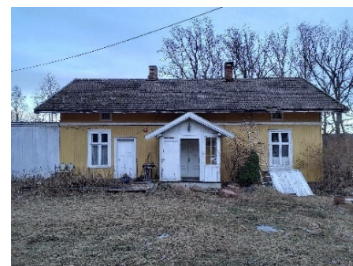
### 7.2.1. Kulturmiljø: Sønsteby

Begrunnelse: Sønsteby er en gammel gård som ble lagt øde under svartedauden, og kom først i hevd igjen i siste halvdel av i 1500-tallet. Dagens gårdsanlegg har et flott arkitekttegnet hovedhus i jugendstil, oppført 1919, og en stor driftsbygning fra 1917. Byggherre var Adolf Nelson som var eier av Svelvik Papirfabrikk, en av Svelviks hjørnesteinsbedrifter. Nelson hadde en rekke sentrale roller i næringslivet blant annet som hovedaksjonær i Yven Papirfabrikk i Sarpsborg, aksjonær i Norsk Krøllhårfabrikk i Svelvik og disponent for Norwegian Paper Mill i Drammen. Han anla en større frukthage på gården. Kulturmiljøet omfatter deler av den gamle frukthagen, tun med driftsbygning, hovedhus, et eldre våningshus og et fruktlager. Miljøet dokumenterer lokal næringslivs- og sosialhistorie.

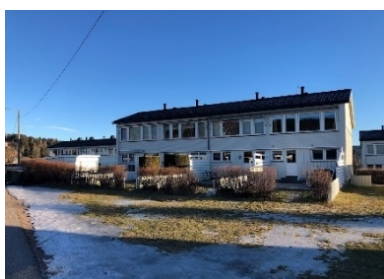
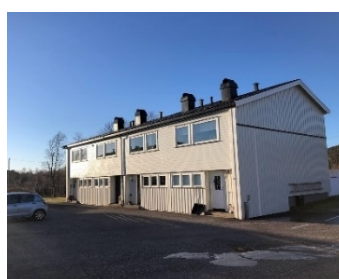
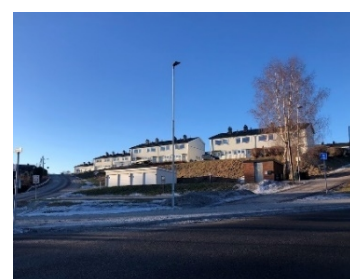
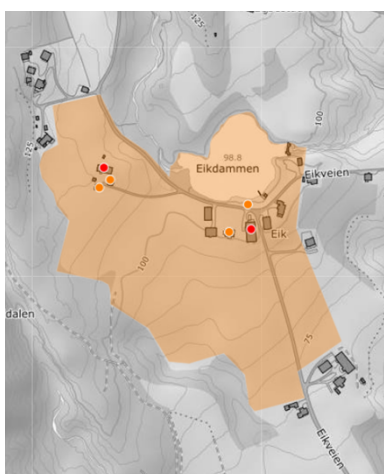
### 7.2.3. Kulturmiljø: Sverstad boligområde

Begrunnelse: Sverstadfeltet var det første utbyggingsområdet for boliger etter nyopprettelsen av Svelvik kommune i 1964. Tomtene ble skilt ut fra Sverstad gård i 1965, lagt ut for salg, og bebyggt raskt. Kulturmiljøet omfatter Svelviks første «blokker», som ble bygget som boliger for ansatte ved fabrikkene i kommunen. Bygningene vitner om den ekspansive befolkningsøkningen og boligbehovet kommunen opplevde i denne perioden.

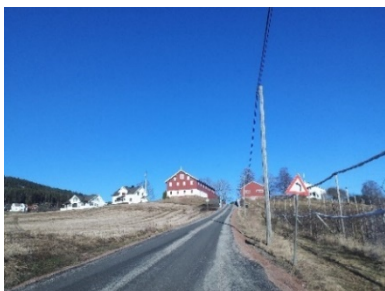
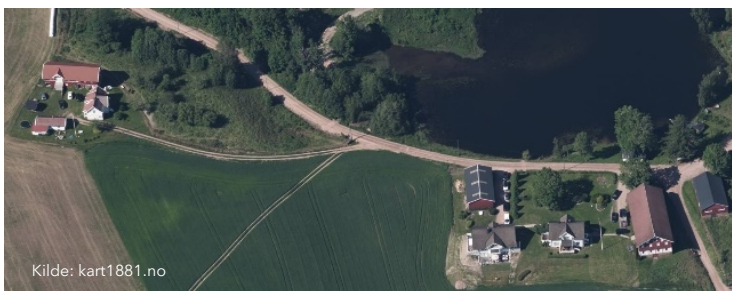
### 7.2.4. Kulturlandskap: Eik

Begrunnelse: Gården Eik er blant Svelviks eldste med røtter tilbake til førkristen tid. Miljøet omfatter Eik Øvre (320/14) med våningshus fra 1926 og stor enhetslave fra 1912, samt Eik (320/20) med våningshus, driftsbygning og bryggerhus, alle fra 1916. Til miljøet hører Eikdammen som bla. ble benyttet som vannforsyning til gårdsmøllen. Bebyggelsen ligger høyt og fritt med vidt utsyn sørover. Den store enhetslaven på Eik Øvre fungerer som et landemerke.

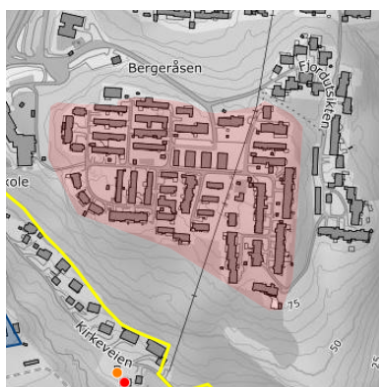
### 7.2.12. Bergeråsen

Begrunnelse: Bergeråsen ble bygget i 1971/72, og var ett av tiltakene som bidro til å sikre videre drift ved fabrikkene. På slutten av 1960-tallet var det nedgangstider for tekstilindustrien i Norge. Etterspørselen etter boliger var stor, både fordi fabrikkene i kommunen hadde behov for å rekruttere arbeidere og fordi folk fra hele landet trakk mot bynære strøk for å få jobb. Boligfeltet er en viktig del av industrihistorien på Berger, og viser utprøving av nye teknikker med modulbygg enkelt fundamentert på pilarer for å spare kostnader ved terrenginngrep. Målet var «flest mulig billige boliger, raskt».
